Préfecture de la Savoie

Villarodin - Bourget

Plan de Prévention des Risques naturels prévisibles

1 - Note de présentation

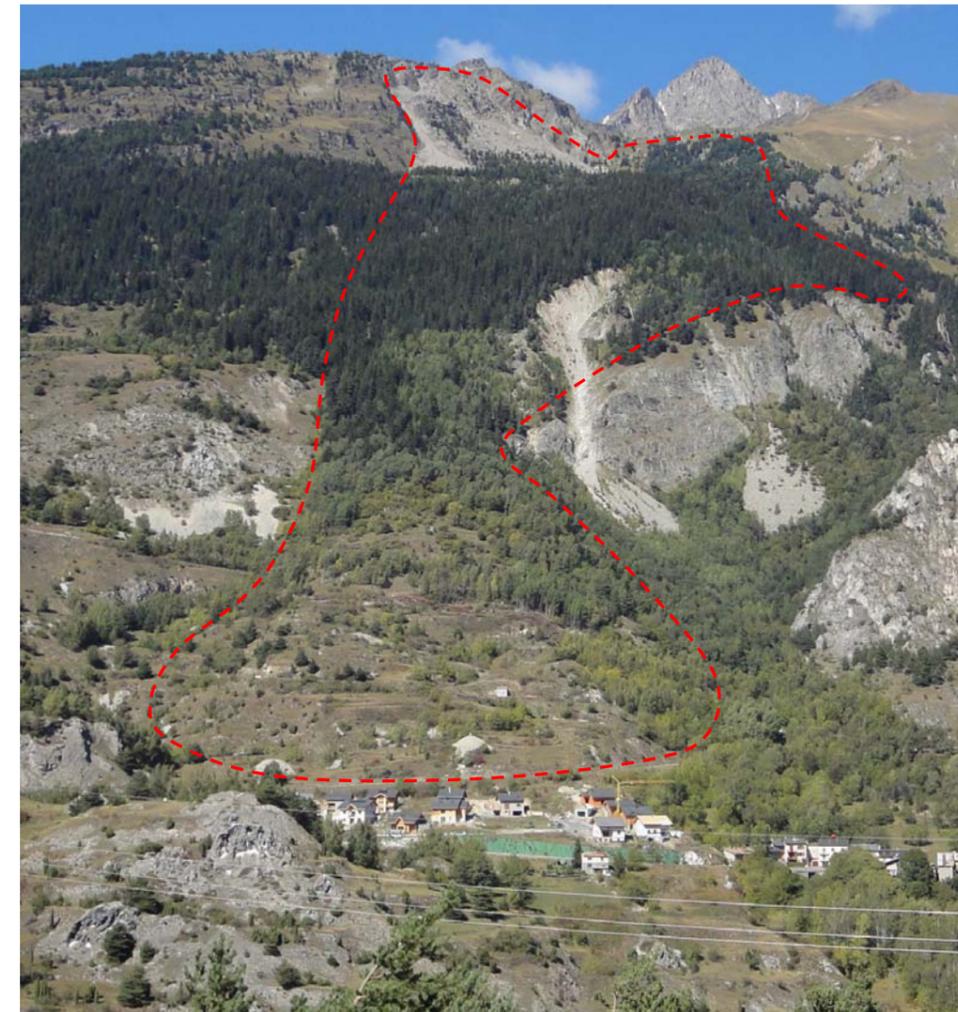
Fig. 1 : enveloppe approximative du glissement post-glaciaire en amont du lotissement de St Bernard

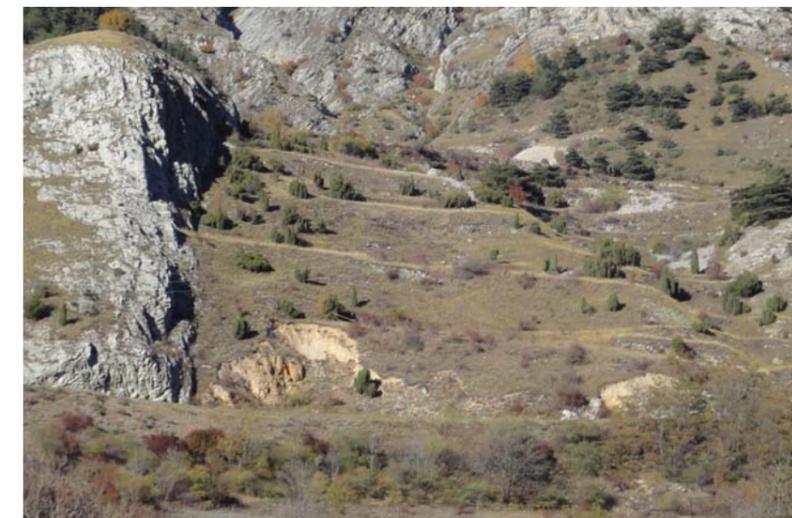
A noter aussi la présence d'anciennes loupes de glissement dans un talus constitué de cargneules altérées, le long du CD 215 aval, à l'est du Bourget (cf. fig. 2). En cas de précipitations prolongées, d'autres effondrements de talus sur la route sont prévisibles (G₄₋₅).

Fig. 2 : loupes de glissement dans un talus de cargneules le long du CD 215, à l'est du Bourget

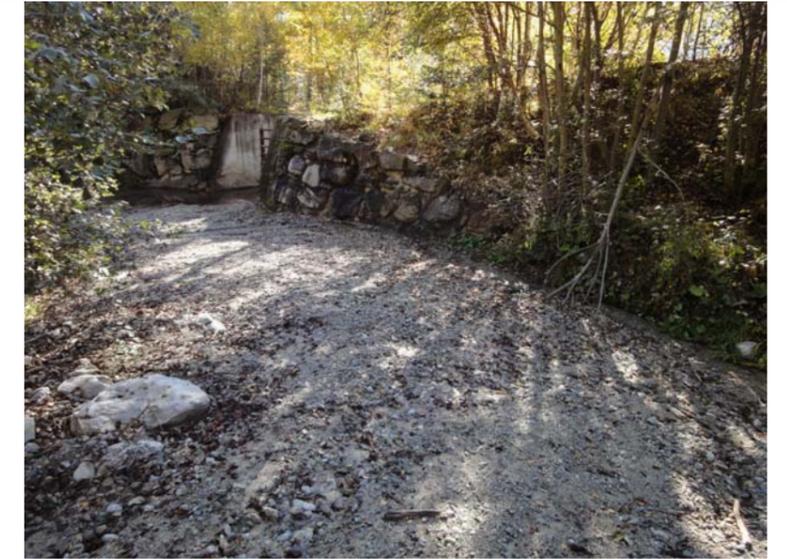
Fig. 6 : la plage de dépôt en 2011. Noter les apports récents.

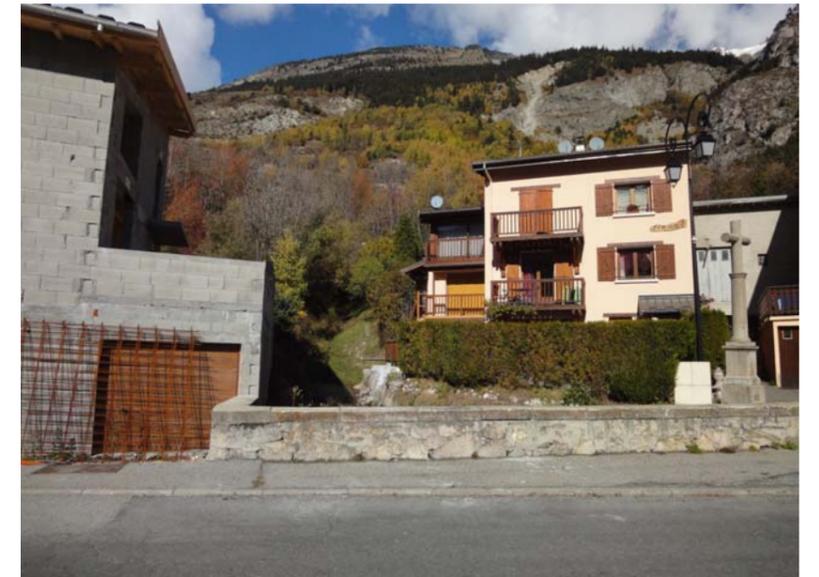
Fig. 8 : la zone de débordement possible du Rival à l'entrée du Bourget

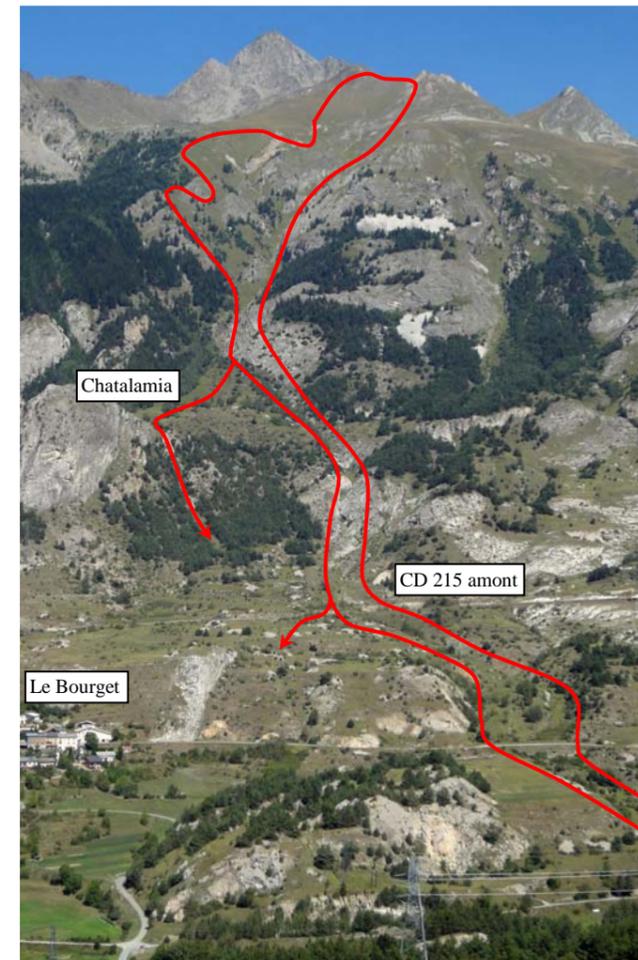
Fig. 1 : vue générale du couloir depuis La Norma

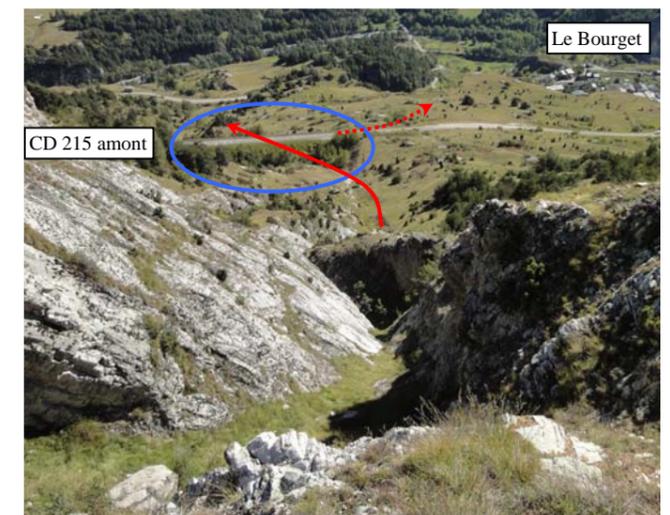
Fig. 2 : la zone d'écoulement avec le remblais du CD 215

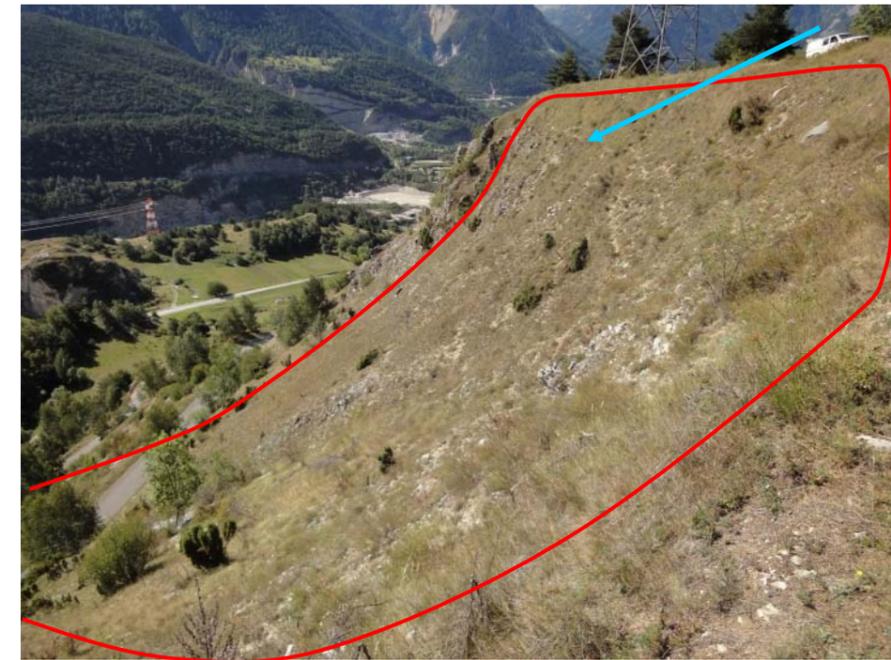
Fig. 1

- La seconde, confirmée par des témoins, se situe dans une pente herbeuse très raide (45°), juste en contrebas du replat où a été implanté un pylône HT. Egalement orientée au sud-est, cette zone peut favoriser la formation de congères par vent dominant d'ouest et générer de fréquentes coulées, qui coupent la route sur un, voir deux niveaux (60 + 30 m concernés) (cf. fig. 1 – A₂₋₆ puis A₂₋₅).

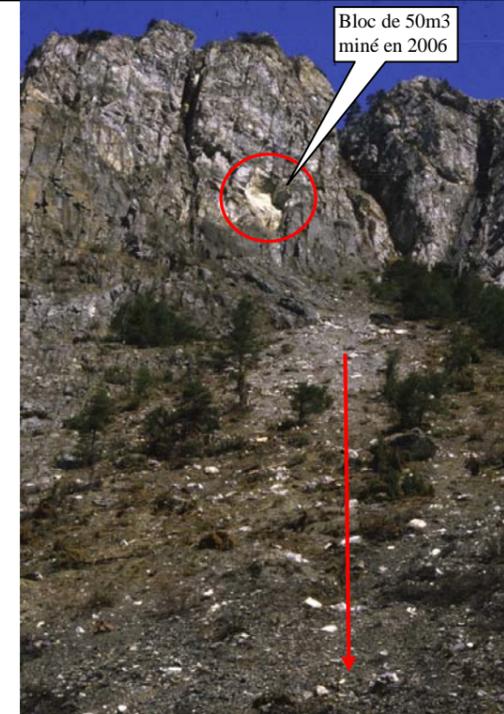
Fig. 1 : niche d'arrachement de 1983.

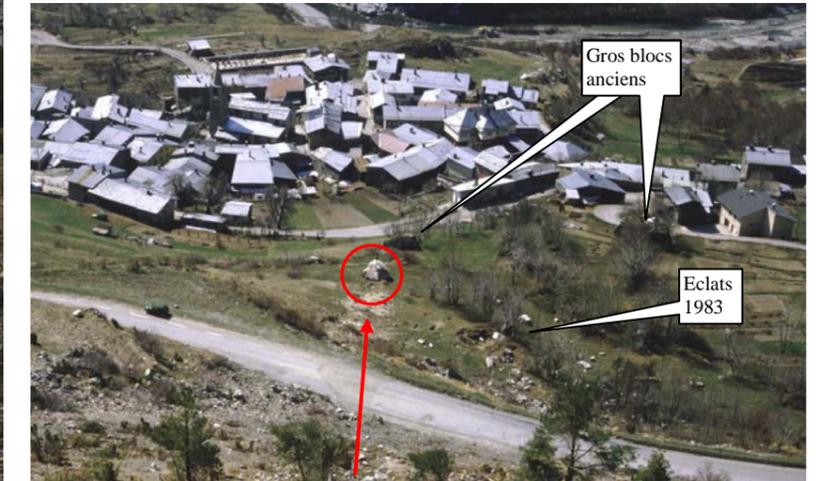
Fig. 2 : le bloc de 68 m3 déposé à 70 m des maisons, en 1983.

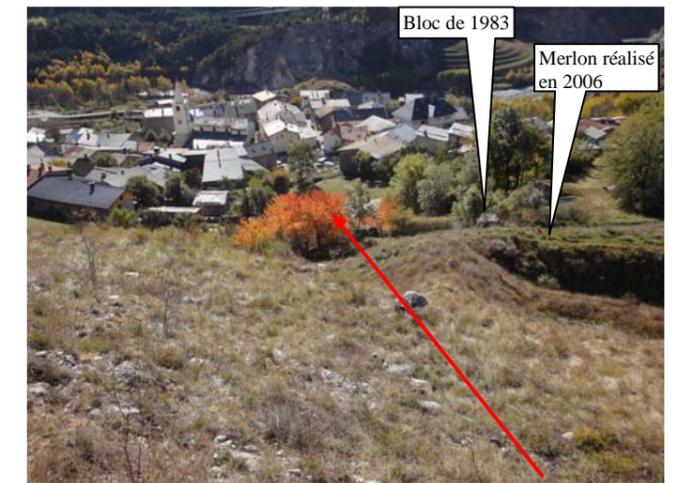
Fig. 4 : trajectoire menaçante en bordure est du merlon.

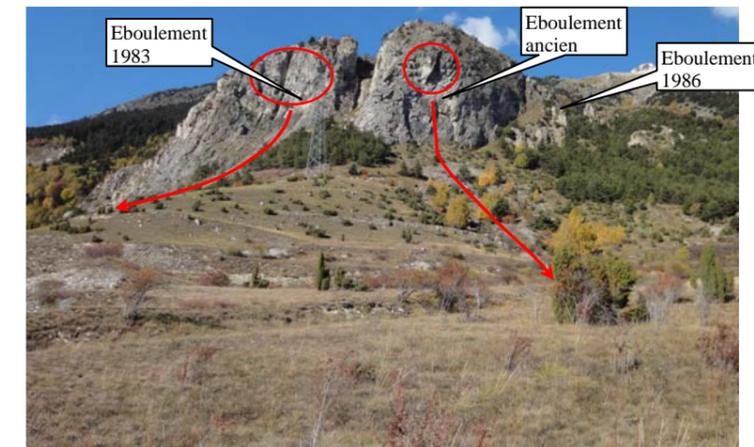
Fig. 5 : vue générale du rocher de Chatalamia, avec les principales instabilités et trajectoires

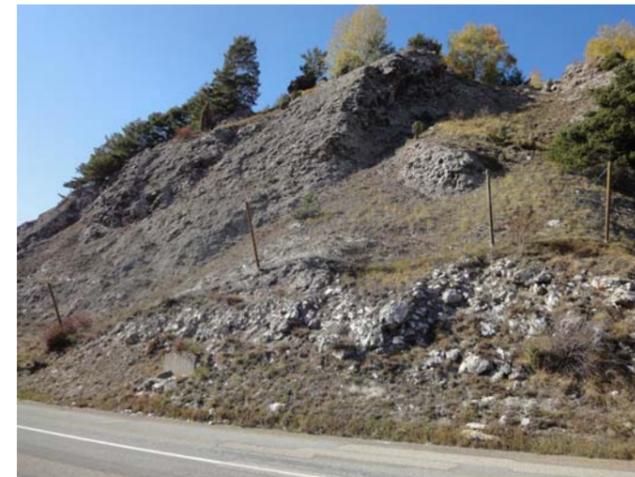
Fig. 1 : affleurement de gypse – secteur des Tufs

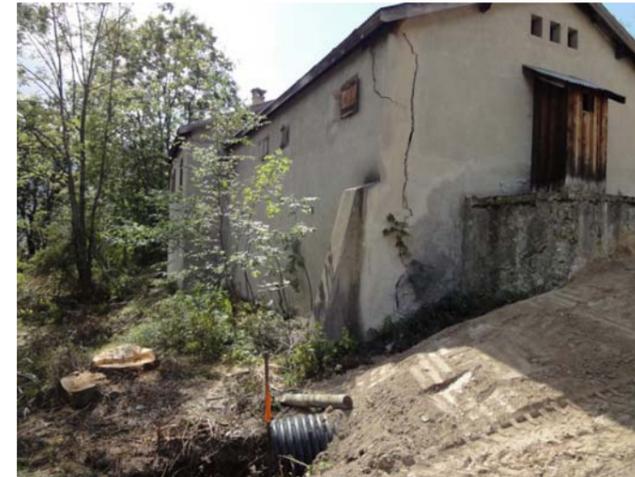
En traversant Amodon, on est frappé par la quantité de fissures affectant les maisons en béton d'après-guerre. Les habitants précisent que cela est dû principalement à la mauvaise qualité des bétons. En effet, le hameau a été bombardé pendant la 2nd guerre mondiale et les maisons reconstruites avec peu de moyens. Les copropriétaires ont acheminé les matériaux par câble et par mules, la route n'existant pas encore, et ont limité au maximum la quantité de ciment. Ces mauvais bétons ont mal vieilli et sont particulièrement sensibles aux tassements différentiels liés à la présence de lentilles argileuses dans les moraines. Ce phénomène a certainement été aggravé par une fuite qui s'est produite ces dernières années au niveau du radier du ruisseau, sous la route. L'infiltration permanente a généré un glissement lent et ouvert des fissures de plusieurs centimètres dans le bâtiment à l'abandon en aval de la route (cf. fig. 1). Le propriétaire du chalet voisin a évité l'apparition de fissure grâce à l'ouverture d'une tranchée drainante à l'amont. A sa demande, la commune a re-étanchéifié l'acqueduc sous la route durant l'été 2011 (cf. fig. 1 et 2), ce qui devrait nettement améliorer la situation.

Fig. 1 : maison d'après-guerre très fissurée

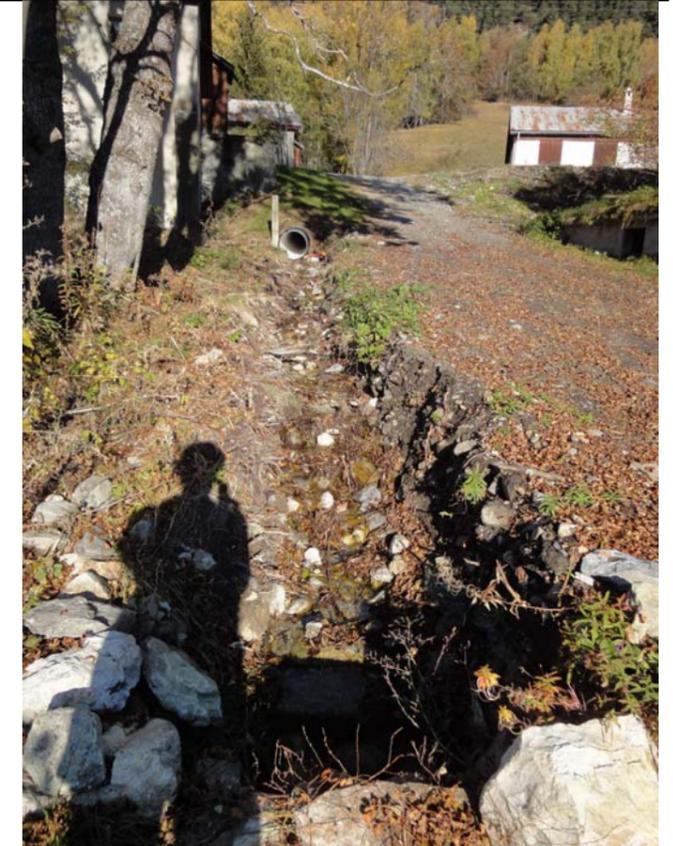
Fig. 2 : le ruisseau sous la route et son nouveau busage

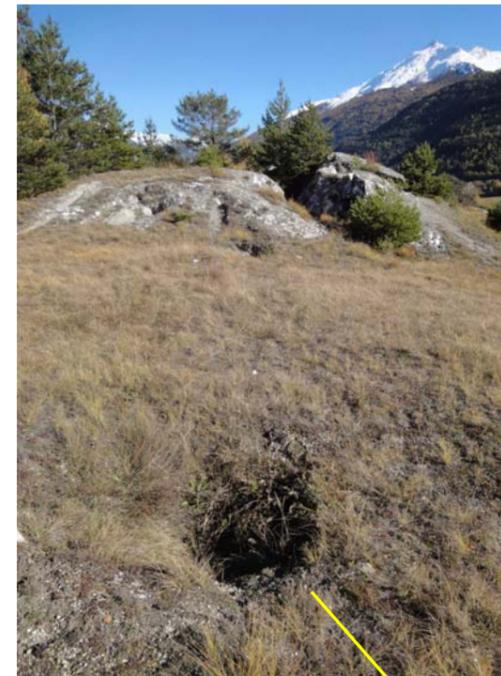
Fig. 1 : petit fontis lié à la dissolution des gypses (visibles au fond)

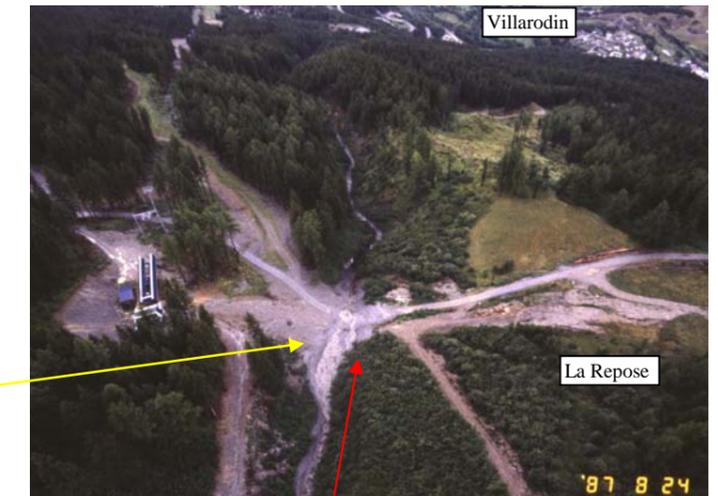
Fig. 2 : passage de la lave de 1987 sur la Repose (dépôt)

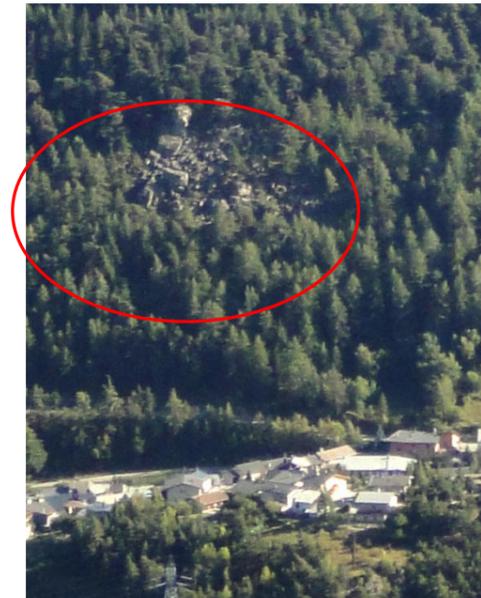
Fig. 1 : chaos de blocs de gabbro au dessus de Villarodin

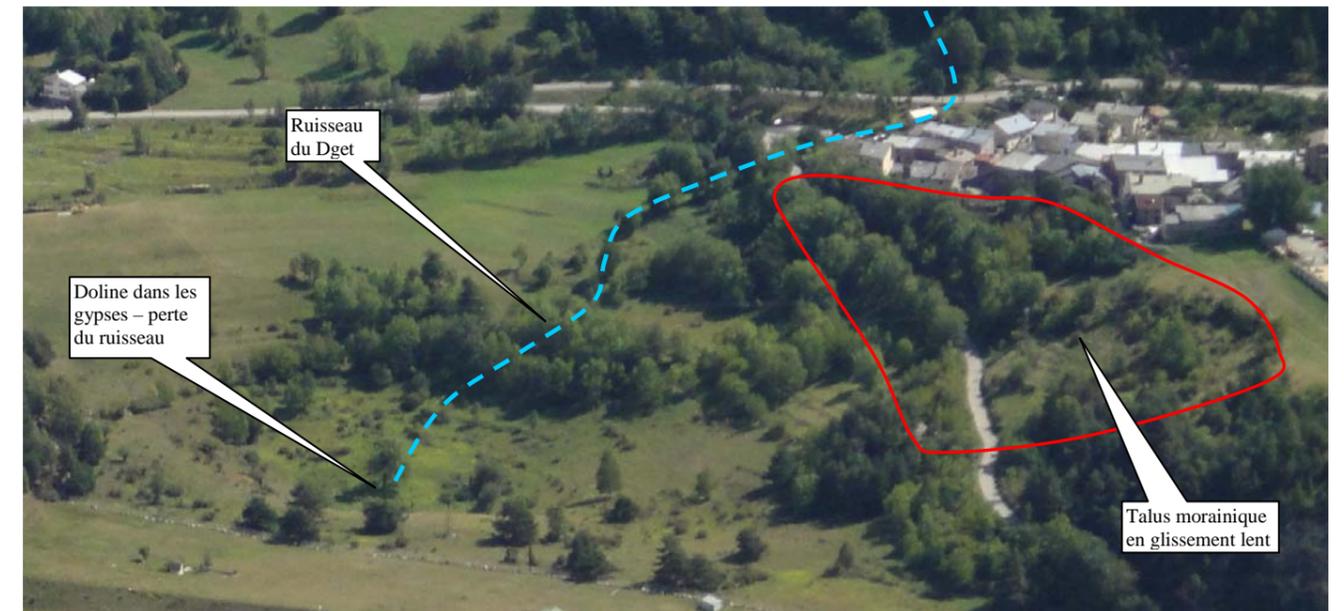
Dans la pente qui s'étend au nord sous le vieux village et le cimetière, la moraine argileuse reposant sur un substrat de dolomie et cargneules présente des signes de glissement lent (déformations de surface, affaissements – G₃₋₄). Les vieilles bâtisses de Villarodin sont souvent fissurées en bordure de zone mais ce phénomène serait en grande partie du aux vibrations des anciens essais de l'ONERA.

Fig. 1 : les terrains instables en aval de Villarodin

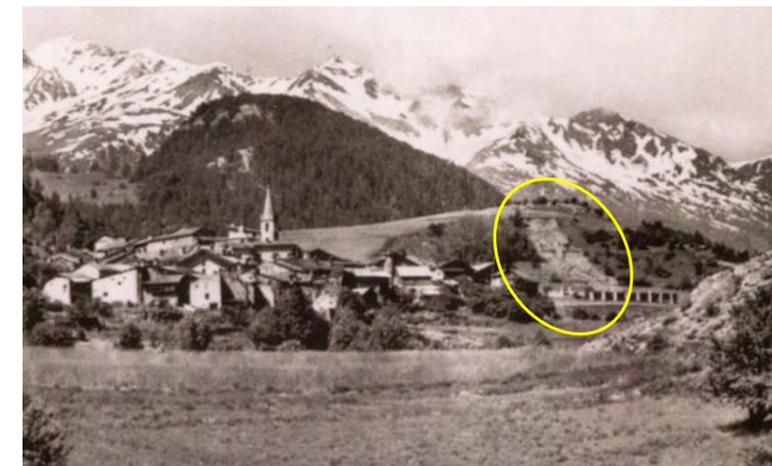
Fig. 2 : le village de Villarodin et le cimetière au début du XXème siècle (carte postale). En jaune, les traces d'un glissement de terrain jusqu'au cimetière.

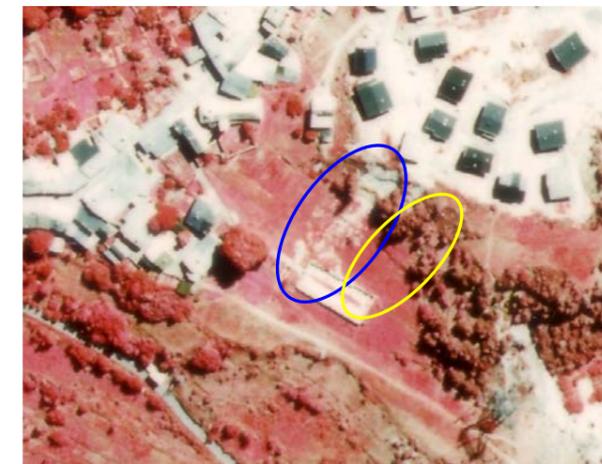
Fig. 3 : le lotissement de Champelliard et le cimetière en 1982 (photo aérienne IFN). En jaune la cicatrice du 1^{er} glissement (fig. 2), en bleu un autre glissement avec coulée de boue associée.

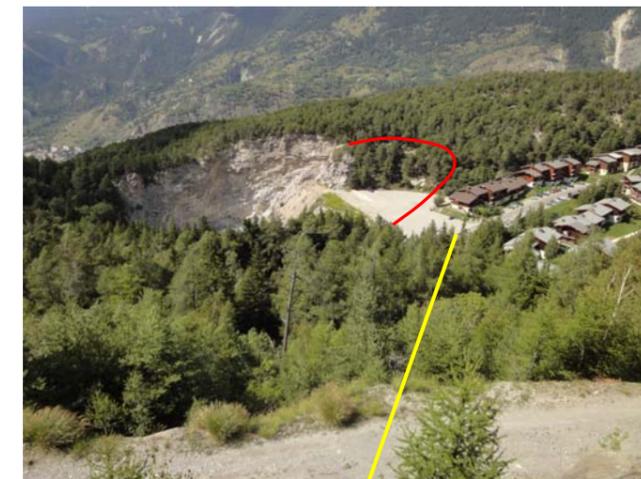
1) Les dolines (fontis) reconnues et les terrains avoisinant, affectés localement par des fissures d'affaissement (cf. fig. 1 et 2). L'aléa effondrement y est jugé fort à long terme (E₃₋₃).

Fig. 1 : fissures à proximité de la grande doline

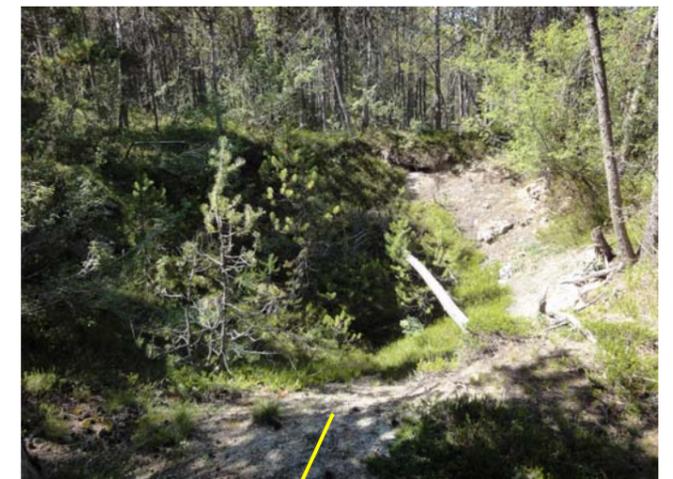
Fig. 2 : petite doline dans les gypses de la butte du Pinet

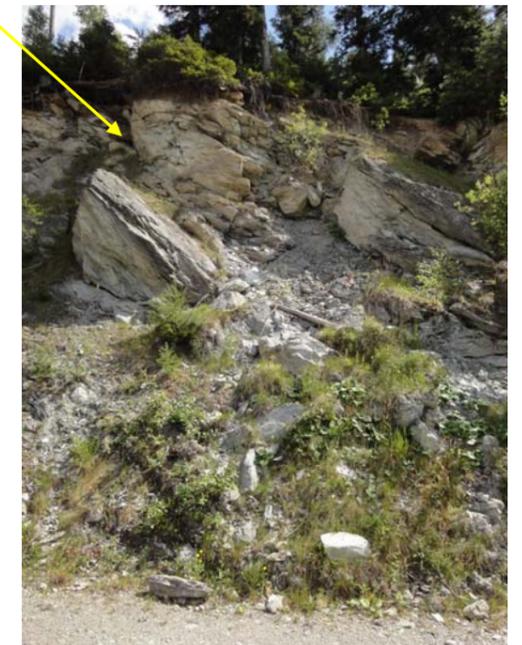
De l'autre côté de la station, un affleurement de gypse sur la butte du Pinet laisse craindre, par altération superficielle, de rares chutes de pierres et petits blocs sur les premiers chalets ainsi que sur la route de desserte de la station (B₂₋₃-cf. fig. 4).

Fig. 4 : instabilités dans le talus de la piste
