Préfecture de la Savoie

Villarodin - Bourget

Plan de Prévention des Risques naturels prévisibles

1 - Note de présentation

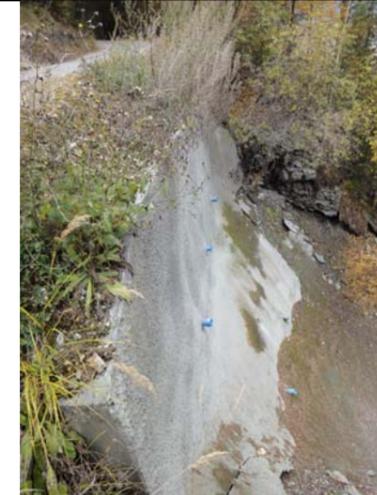
Fig. 1 : départ de la coulée de boue en 2008 Fig. 2 : busage sous le CD 1006 Fig. 3 : ruisseau en aval du CD 1006

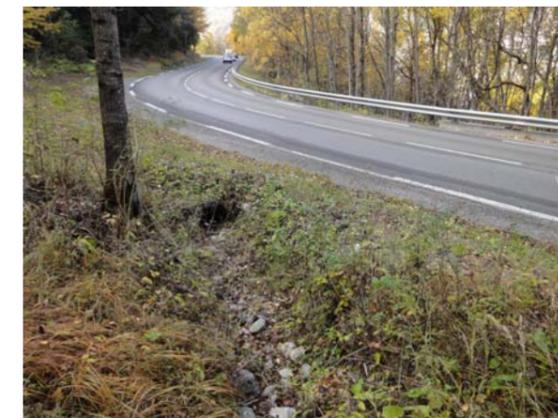
▪ **29 mai 1901** : le ruisseau des Combes recouvre l'ancienne RN 6 de pierres et de boue sur 27 m de long et engrave des champs en contrebas (cf. fig. 6 et 7). Depuis cet évènement, les témoins n'ont jamais observé de débordement en aval de la RN 6, le ruisseau est très souvent à sec.

Le ruisseau des Combes prend naissance au même niveau que le Dget, plus à l'est, et traverse également des zones en glissement et en éboulement (cf. fig. 4 et 5). En cas d'apport solide (potentiellement plus conséquent que sur le Dget – cf rapport des Ponts et Chaussées), l'aqueduc sous le CD 1006, déjà à moitié engravé, pourrait très rapidement se boucher (cf. fig. 6). Après obstruction et ruissellement sur la départementale, des écoulements boueux pourraient aussi se répandre de part et d'autre d'un petit lit perché (cf. fig. 7), jusqu'au CD 215 et même jusqu'au parking du hangar communal en aval (C₂₋₃).

Fig. 6 : aqueduc des Combes sous le CD 1006
Ouvrage en dalles de schistes inapproprié

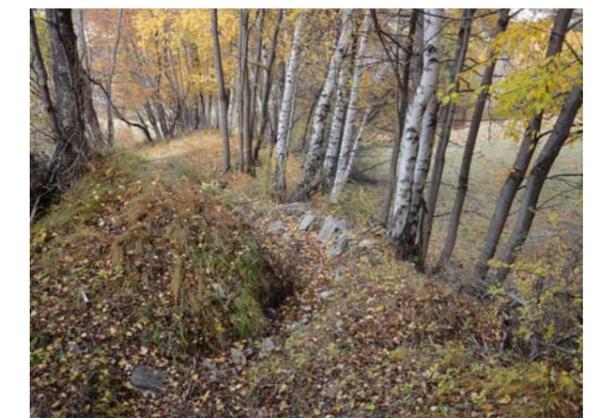
Fig. 7 : ruisseau des Combes en aval du CD 1006

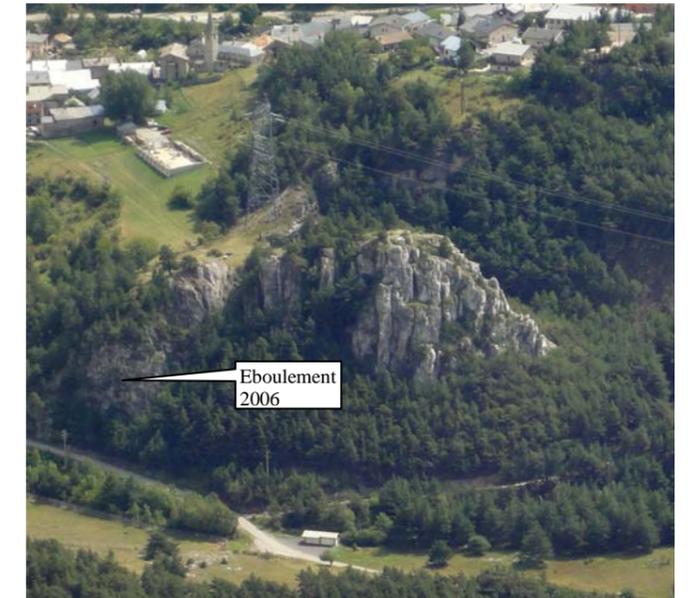
Fig. 2 : éperon de dolomie sous Villarodin

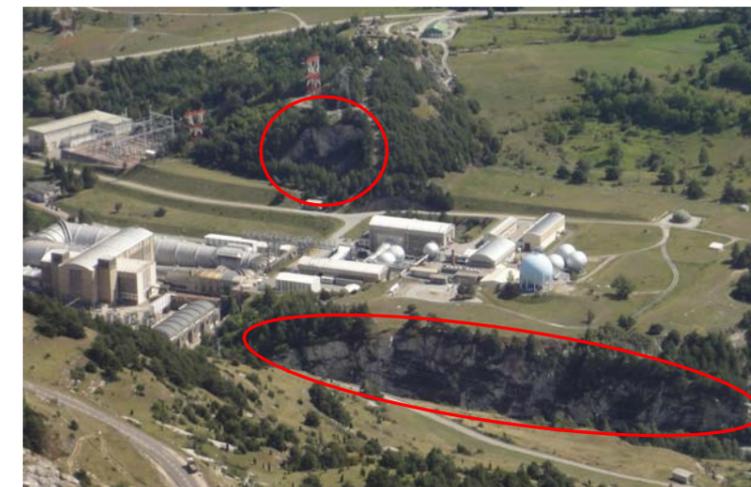
Fig. 3 : parois de dolomie et de quartzite de part et d'autre de l'ONERA

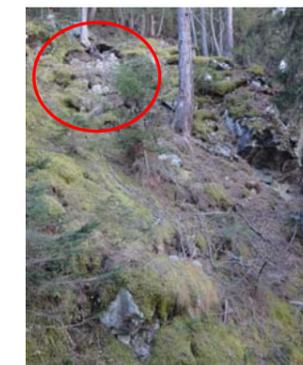
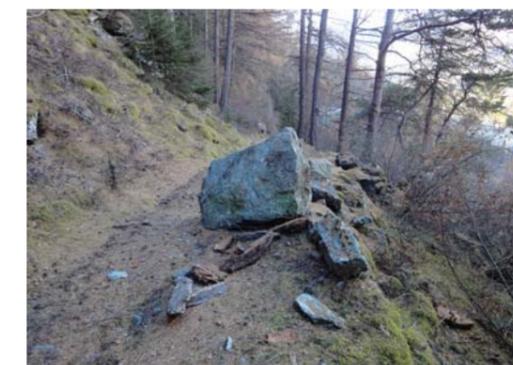
Fig. 4 et 5 : niche d'arrachement et blocs de gabbro à hauteur du chemin forestier

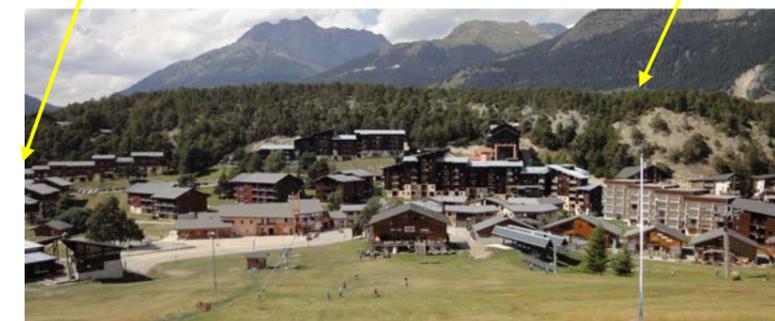
Fig. 3 : vue générale du front de neige et de la butte du Pinet
